INFORMATION PRODUIT

SUPPRESSION DE LA CONTREFEUILLURE SUR C43 & P43

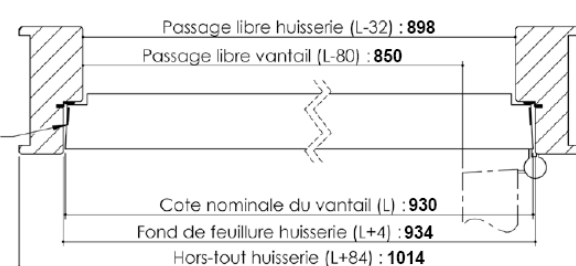
AVANT

Depuis le 07 juin 2021 les contrefeuillures présentes sur les références CLIMAFONE 43 et PREMAFONE 43 sont supprimées, en dehors des cas ci-dessous :

- > Répondre aux réclamations esthétiques et de mise en jeux des vantaux
- > Homogénéisation des profils de rives en 50mm
- > Fournir la possibilité de dégraisser les vantaux

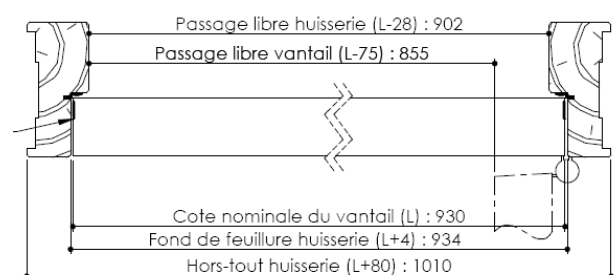
APRÈS

- > En huisserie bois : on passe d'une feuillure 46 iso à 56 (iso).
- > En huisserie métal : on passe d'une feuillure 48 iso à 58 (iso).
